## Bilanz der Probleme des KKW Temelin

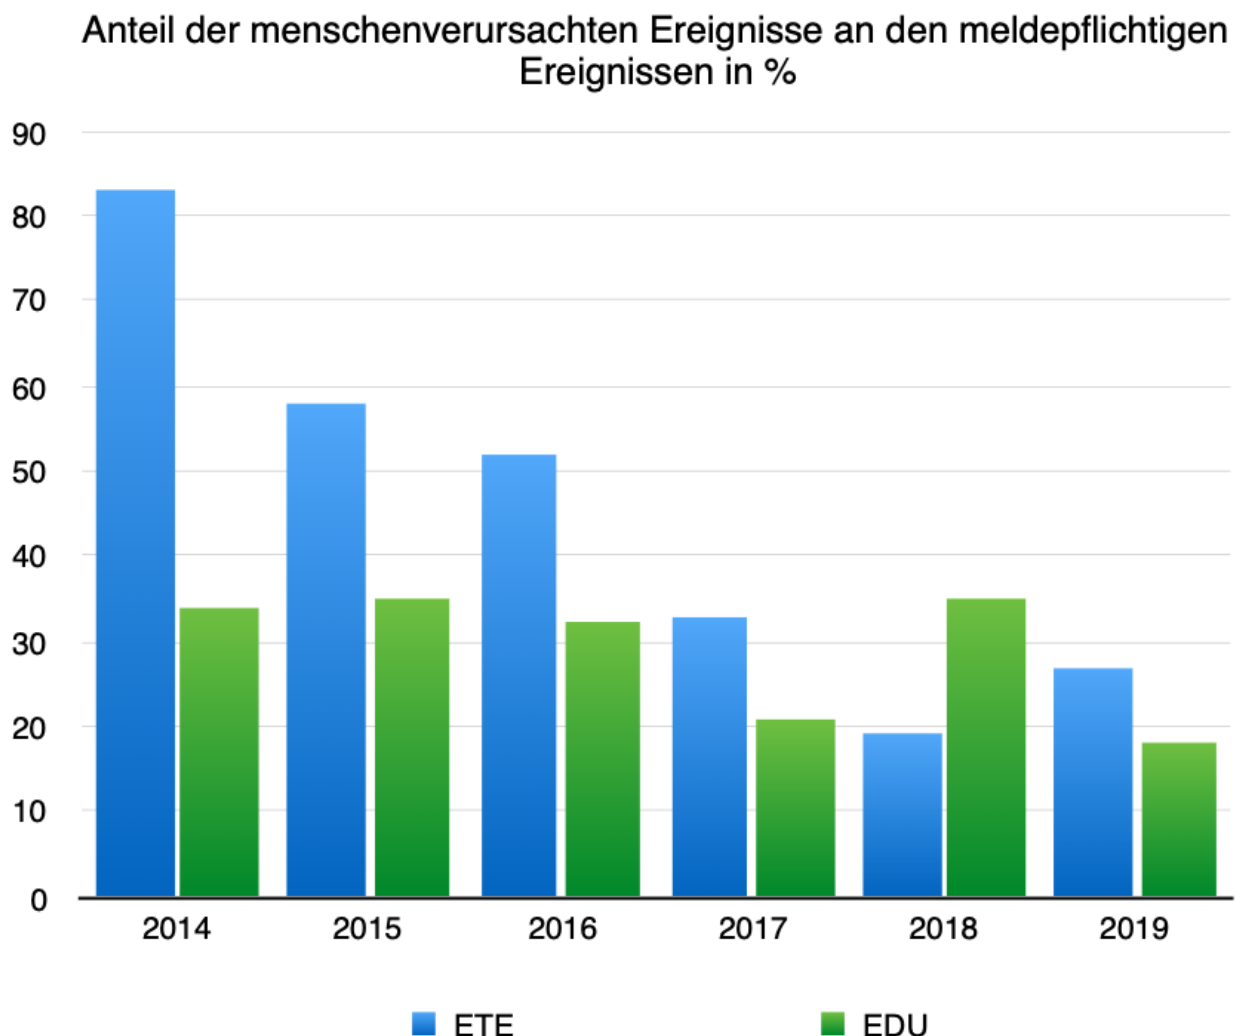
Abbildung 4

Eine interessante Information stellt die Anzahl der meldepflichtigen Ereignisse dar, die auf den menschlichen Faktor zurückzuführen sind (Abbildung 4<sup>2</sup>). Die Bewertung der betrieblich sicherheitstechnischen Merkmale (zusammengestellt von SÚJB) zeigt im KKW Temelín einen abnehmenden Trend von 83% (2014) bis zu 27% im Jahr 2019. Im Vergleich mit den Werten für das KKW Dukovany sind diese jedoch höher - im Schnitt beträgt der Anteil ungefähr ein Drittel.
